COULEE ET DEFAUTS DE COULEE

LES ALLIAGES DENTAIRES

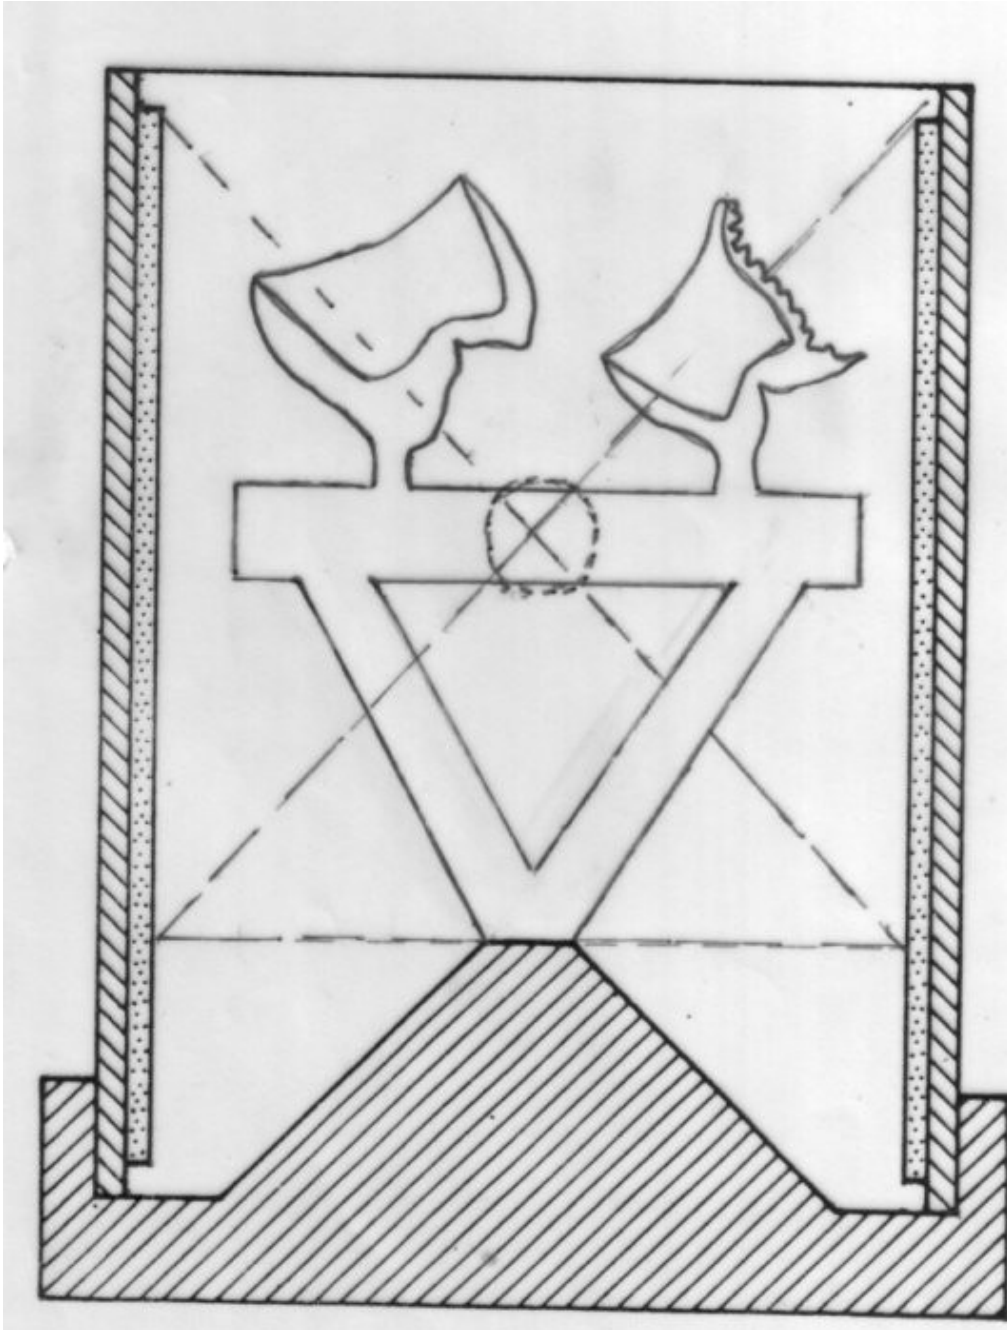
MISE EN CYLINDRE

1. Matérialisation du centre thermique
2. positionnement des éléments à 5 mm du bord supérieure du cylindre inclinaison 45°
3. canal d'alimentation entre 3.5 et 4 mm
4. tige d'alimentation des éléments diamètre 2.5mm hauteur 5 mm

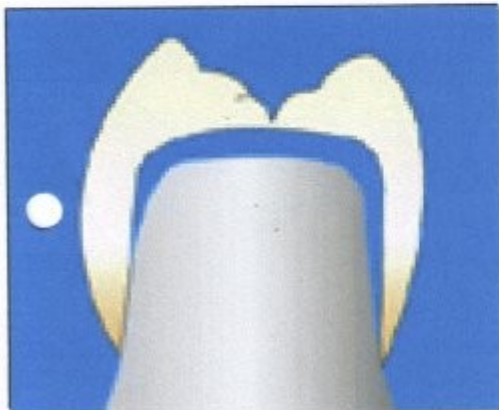
Ajustage trop serré

Causes Possibles

1. Mélange incorrect du matériau de revêtement
2. Matériau périmé
3. Problème de proportions dans le mélange
Liquide de revêtement / eau
4. Pas de liner dans le cylindre
5. Température de chauffe du cylindre trop basse

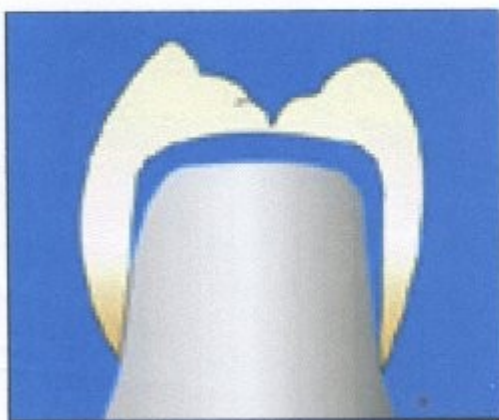
Ajustage trop serré

Corrections

1. Vérifier les proportions poudre / liquide
2. Ne pas utiliser le matériau au-delà de la date indiquée
3. Ajouter du liquide de revêtement à l'eau
4. Mettre une ou deux épaisseurs de liner dans le cylindre
5. Augmenter la température de chauffe du cylindre

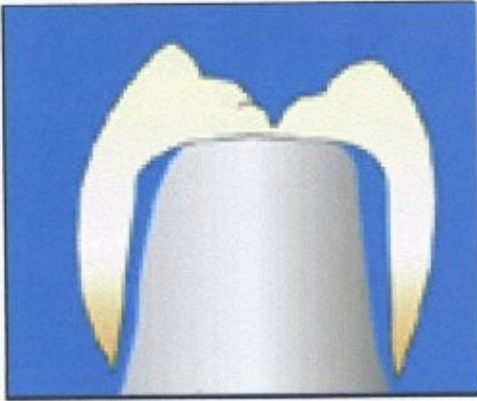
Ajustage trop lâche

Causes Possibles

1. Mélange incorrect du matériau de revêtement
2. Matériau périmé
3. Problème de proportions dans le mélange
Liquide de revêtement / eau

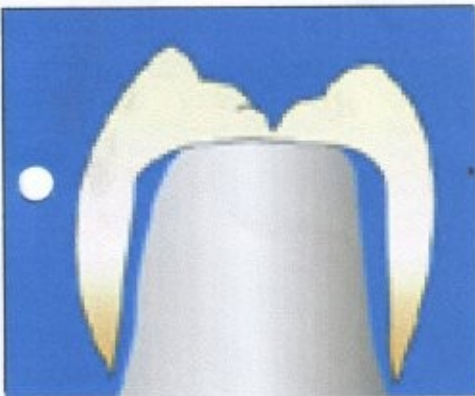
Ajustage trop lâche

Corrections:

1. Vérifier les proportions poudre / liquide
2. Ne pas utiliser le matériau au delà de la date indiquée
3. Diminuer la quantité de liquide de revêtement dans l'eau

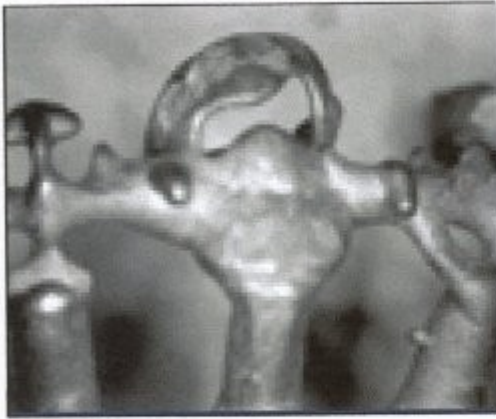
Coulée incomplète

Causes Possibles

1. Température de chauffe du cylindre trop basse
2. Température de fusion trop basse
3. Le cylindre se remplit trop lentement
(Manque de tension du ressort du bras de coulée)
- 4 Tiges de coulées en cire trop fines et/ou trop longues
- 5 Mauvaise technique de mise en place des tiges de coulée

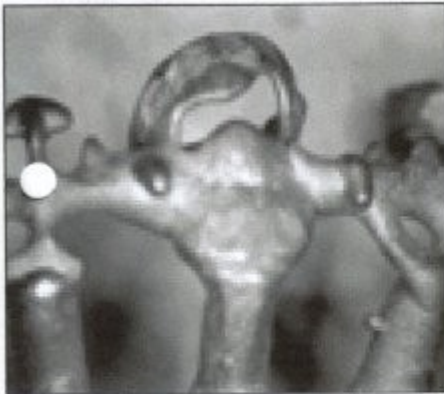
Coulée incomplète

Corrections

1. Augmenter la température de chauffe du cylindre
2. Augmenter la température de fusion de l'alliage
3. Augmenter la vitesse de rotation de la fronde
4. Augmenter le diamètre des tiges de coulée
5. Vérifier que la nourrice soit positionnée
Dans le centre thermique du cylindre et que les pièce à couler
Sont au-delà de cette zone

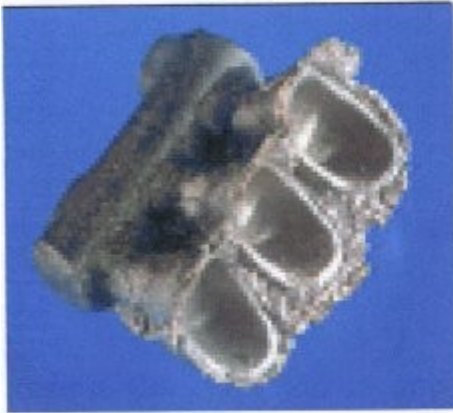
Ebarbures

Causes Possibles

1. Durcissement du revêtement insuffisant
2. Le revêtement a été chauffé trop rapidement
3. Les pièces à couler sont positionnées trop près des bords
Ou du haut du cylindre
1. Les tiges de coulées et les pièces sont trop près
Les unes des autres

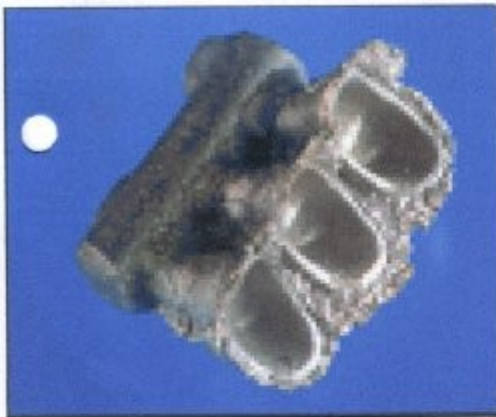
Ebarbures

Corrections

1. Respecter le temps de prise du revêtement avant enfournement
2. Diminuer la vitesse de montée en température des cylindres
3. Ne pas placer les pièces à couler trop près des bords ou du haut du cylindre
4. Utiliser un cylindre adapté au nombre de pièces à couler

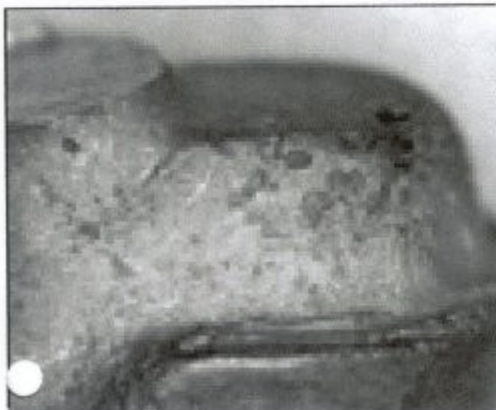
Surface rugueuse

Causes Possibles :

Mauvais rapport de mélange de la poudre et du liquide
Utilisation d'un revêtement et d'un alliage non compatibles
Vide d'air insuffisant et/ou temps de mélange du revêtement
Trop court (Mélange non homogène)
Température du cylindre trop élevée
Couche trop épaisse d'agent mouillant ou agent mouillant
Non compatible avec le revêtement
Trop de vibrations pendant la mise en revêtement
Contamination des cires et/ou des tiges de coulée
Pression d'oxygène trop importante

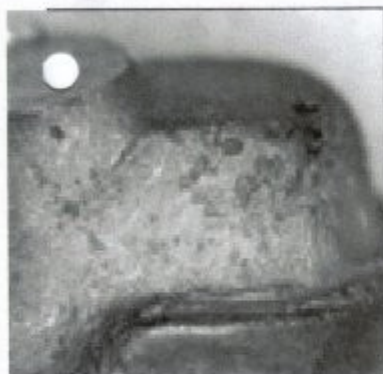
Surface rugueuse

Corrections:

1. Respecter les instructions du fabricant
Concernant le rapport de mélange
2. Utiliser des revêtements adaptés aux alliages
3. Vérifier que le vide d'air soit suffisant et/ou que le temps de mélange
Du revêtement soit suffisamment long
4. Diminuer la température du cylindre
5. Sécher l'excédent d'agent mouillant
6. Eviter les vibrations excessives pendant la mise en revêtement
7. Ne pas utiliser de cire et/ou de tiges de coulée contaminées
8. Vérifier les pressions oxygène/gaz du chalumeau

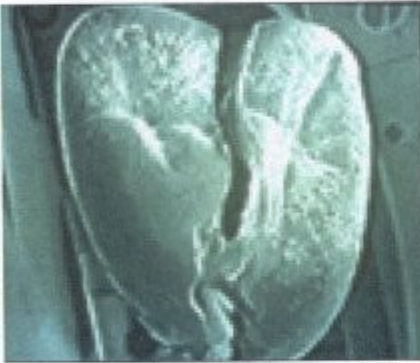
Porosité de rétraction (retassure)

Causes Possibles :

1. Tiges de coulée en cire trop longues et/ou trop fines
2. Quantité trop importante d'alliage (culot important)
3. Etranglement des tiges à la liaison des pièces
4. Température du cylindre trop élevée et/ou alliage surchauffé
5. Mauvaise position des tiges de coulée et de la nourrice

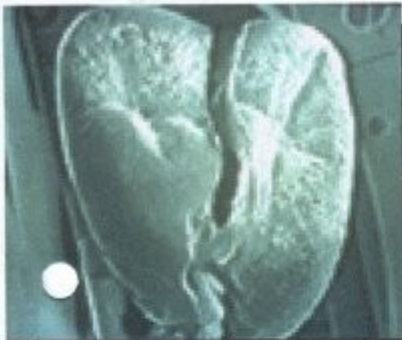
Porosité de rétraction (retassure)

Corrections:

1. Vérifier que les tiges de coulée ne sont pas trop longues et/ou trop fines
2. Eviter de faire des coulées avec d'importants culots
3. Vérifier qu'il n'y a pas d'étranglement des tiges à la liaison des pièces
4. Réduire la température du cylindre et/ou la température de coulée de l'alliage
5. S'assurer que la nourrice soit positionnée dans le centre thermique du cylindre
Et que les pièces à couler sont au-delà de cette zone

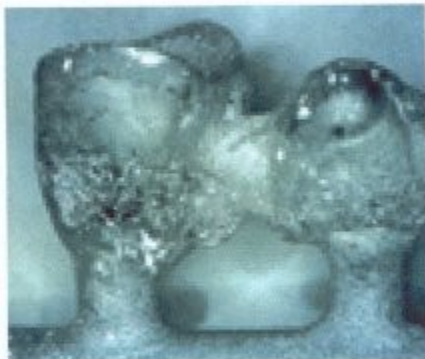
Inclusion de revêtement

Causes Possibles :

1. Couche trop épaisse d'agent mouillant
2. Angles vifs et étranglement au niveau des tiges
3. Surface du cône du cylindre impropre
4. Culots recyclés contaminés par des résidus de revêtement

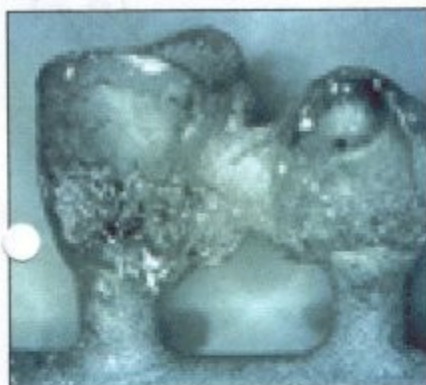
Inclusion de revêtement

Corrections:

1. Sécher convenablement l'agent mouillant
2. Eliminer les angles vifs et les étranglements au niveau des tiges
3. Nettoyer et lisser le cône du cylindre
4. Ne pas couler des culots contaminés par des résidus de revêtement

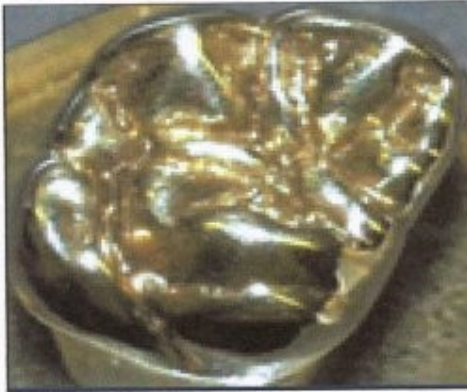
Manque de brillance

Causes Possibles

1. Porosité dans la coulée
2. Alliage insuffisamment recyclé
3. Trop d'oxygène ou de gaz
4. Mauvaise technique de polissage

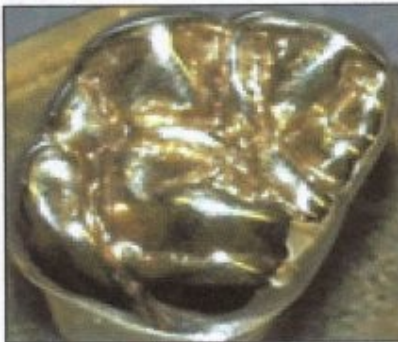
Manque de brillance

Corrections:

1. S'assurer que la nourrice soit positionnée dans le centre thermique du cylindre
Et que les pièces à couler sont au-delà de cette zone
2. Recycler les culots à 50%
3. Régler correctement le chalumeau
4. Polir avec des instruments adaptés
